## La vue cavalière de 1711

Un document exceptionnel sur l'état du château et de la citadelle

par Emmanuel Litoux, responsable du Pôle Archéologie  
à la Conservation départementale du patrimoine de Maine-et-Loire

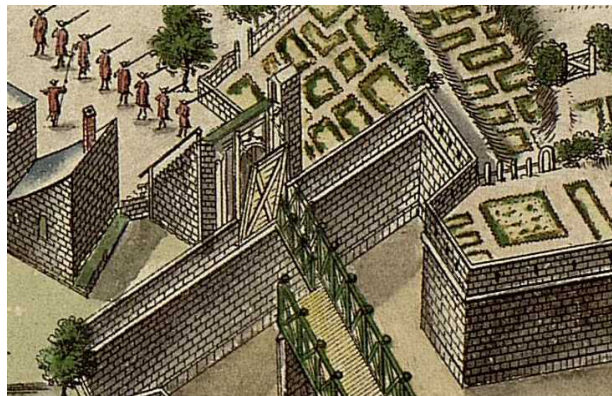
À l'image de la ville, les fortifications ont été figurées en très bon état, alors que d'autres représentations nous font penser que certaines parties étaient mal entretenues, voire ruinées. Ici, de nombreux détails veulent montrer que la citadelle reste une place-forte opérationnelle ; le pont-levis charretier est en position relevée, des soldats manœuvrent au centre de la place d'armes, des canons ont été mis en batterie sur les cavaliers d'artillerie.

*Le pont-levis charretier*

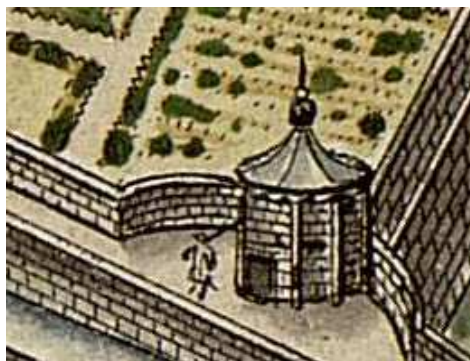
Une sentinelle monte la garde devant une petite construction circulaire où étaient stockées les réserves de poudre.

*La réserve de poudre*
